# **Erosion régressive des falaises du fort Génois de Tabarka. Diagnostic géotechnique des aléas et projet de confortement**

Stéphane CURTIL (1), Slah Edinne HAFFOUDHI (2)

**Abstract.** Noticing disorders on Genoese fort of Tabark (Tunisia), the Tunisian agency of development of the heritage and the cultural promotion, required an expertise of the stability of the underlying cliffs.

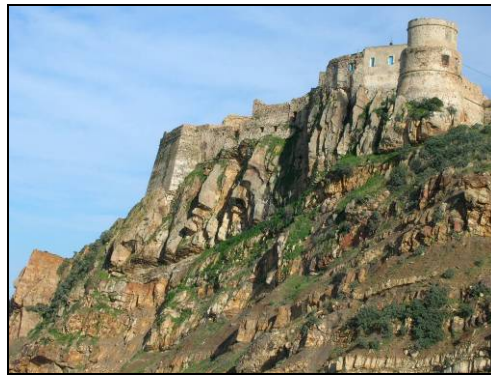
**Figure.1.** *Vue générale des falaises sous le fort de Tabarka. General view of Tabarka's cliff*

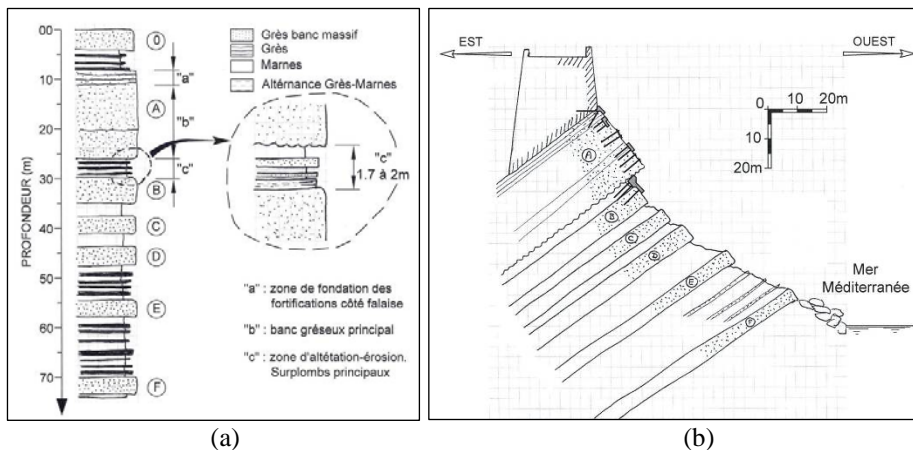
La colonne litho-stratigraphique présentée sur la figure suivante illustre la structure du massif sous le fort, fondé au toit du banc gréseux principal, noté A. Ce banc massif, d'une vingtaine de mètre de puissance, forme actuellement une géométrie en surplomb du fait de l'érosion des terrains marneux sous-jacents. La coupe stratigraphique permet de visualiser, à la fois la nature des terrains mais également leur résistance à l'érosion selon la représentation classique des bancs les moins sensibles à l'érosion qui apparaissent en relief sur la représentation. Les bancs gréseux principaux sont identifiés par les lettres A à F.

On constate que la partie basse de la falaise, la plus soumise à l'érosion marine est à dominante marneuse alors que la partie supérieure est à dominante gréseuse.

**Figure.2. (a)** Colonne litho-stratigraphique des terrains rencontrés sous le fort de Tabarka. Lithographic column of grounds encountered under the fort of Tabarka.

**Figure.2. (b)** Coupe stratigraphique schématique sous le fort selon une direction E-W. Les principes du projet de renforcement sont également figurés. Stratigraphic cross section EW.

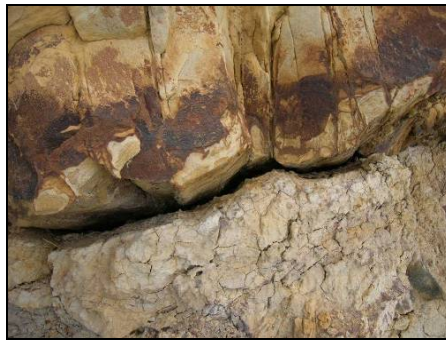
La figure n°5 illustre la structure typique du site, formée d'un banc gréseux reposant sur un banc marneux exposé, dans le versant, aux effets de l'altération météorique : saturation, dessiccation, érosion éolienne, etc. Le banc marneux après érosion et phénomène de retrait n'assure plus de fonction de butée de pied au bloc gréseux sus-jacent : des glissements de type plans ou dièdres sont alors possibles.

**Figure.5.** Base du banc gréseux B : le contact stratigraphique entre le grès et la marne subit une forte altération météorique (hydratation/dessiccation). Bottom of sandstone: the stratigraphic contact between sandstone and marl is weathered.

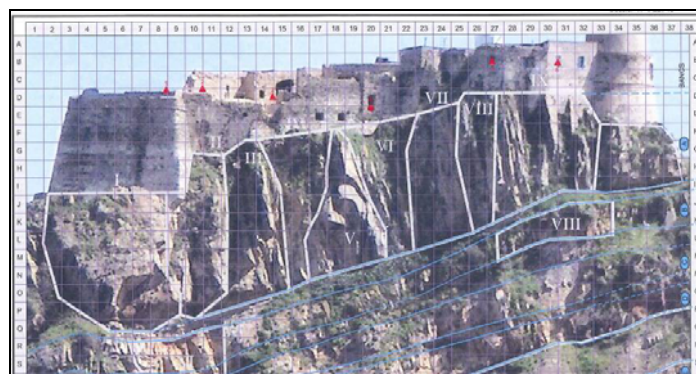
La figure 6 présente le carroyage utilisé pour le repérage sur site (colonne de 1 à 38 et lignes de A à W), la sectorisation utilisée (nombres romains I à XII) ainsi que les bancs gréseux A à E (figuré bleu).

**Figure.6.** Sectorisation et structure géologique du site. Zoning and geological structure.

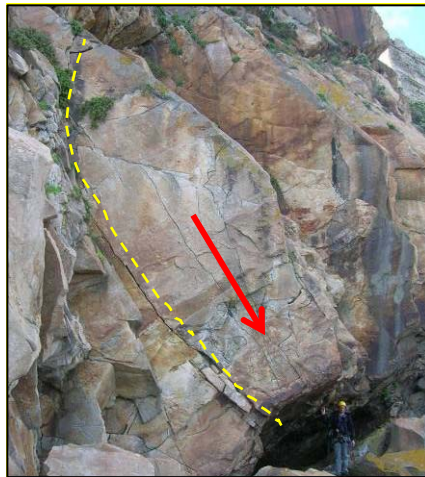
L'observation de la falaise au Nord-Est du fort permet d'identifier le mécanisme de rupture du banc gréseux supérieur (banc A). Lorsque le banc marneux sous-jacent a été totalement érodé ; la perte de la butée de pied associée à la fracturation permet le développement d'un mécanisme de glissement plan. La photo suivante montre un bloc de 120 m<sup>3</sup> environ à la limite de la rupture, qui a déjà subi un glissement de 3 à 5 cm sur le plan de glissement.

Ce bloc a connu dans une période récente un facteur de sécurité vis-à-vis du glissement sur la discontinuité de base, proche ou faiblement inférieur à 1 qui lui permis un déplacement de quelques centimètres avant de retrouver un état d'équilibre limite avec un facteur de sécurité légèrement supérieur à 1, probablement par mobilisation de dilatance et par augmentation de la résistance au cisaillement liée à l'effets stabilisants, pour partie de la rugosité et pour partie de l'irrégularité de la surface de rupture.

**Figure.7.** Mécanisme de rupture par glissement plan/dièdre par perte de la butée de pied. La personne à la base du bloc donne l'échelle. Plan failure mechanism.

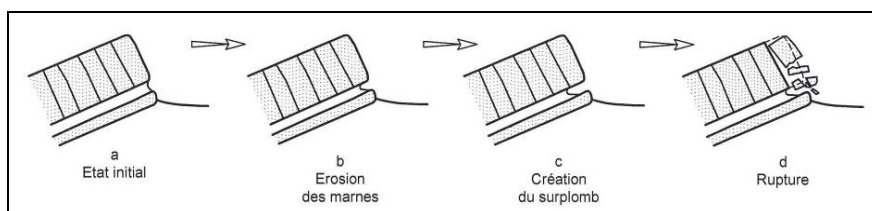
La figure suivante illustre ce mécanisme de rupture. Le risque de rupture par glissement de ce bloc est élevé : le glissement peut être déclenché par une faible sollicitation extérieure telle qu'un séisme ou la chute d'un bloc provenant de l'amont et rebondissant sur ce bloc instable. Ce mécanisme de déclenchement de la cinématique et de rupture est déjà observé sur la falaise à l'aplomb du fort.

**Figure.8.** Principe de rupture du banc gréseux A par perte de butée de pied après érosion des marnes sous-jacentes. Principle of failure of the sandstone bed due to erosion of underlying marls.

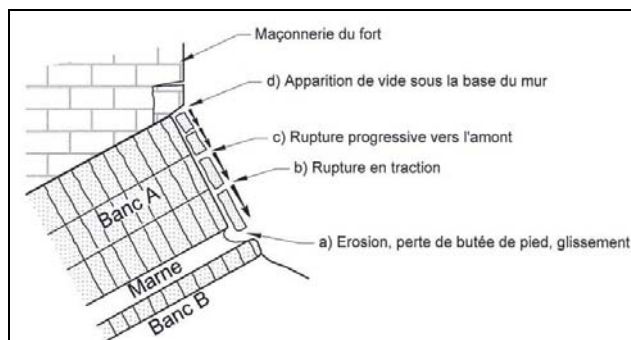
L'application des mécanismes généraux de rupture au cas particulier de la falaise au droit de la zone IX (extrémité Sud-Ouest de la falaise) est illustrée par la figure suivante.

**Figure.11.** Exemple de mécanisme de rupture régressive au droit de la zone IX (extrémité Sud-Ouest de la falaise). Example of regressive failure break on IX zone.

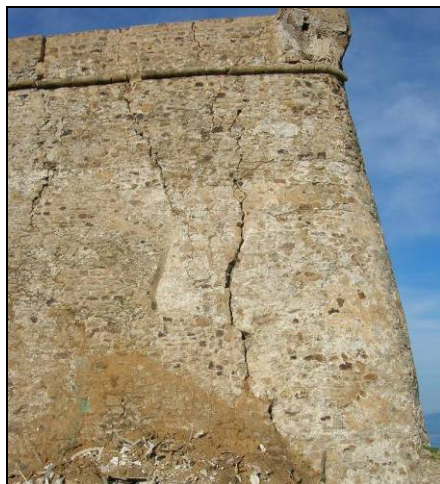
Des fissures ouvertes caractérisant de grandes déformations sont visibles sur les murs d'enceinte Est et Sud. L'ensemble des fissures et zones de rupture identifiées délimitent une partie de l'ouvrage (environ 1000 m<sup>3</sup>) susceptible de présenter une rupture brutale par glissement dans la pente.

Sur le mur d'enceinte Est, les principaux désordres sont constitués par deux fissures ouvertes de 5 à 7 cm affectant l'ouvrage sur toute sa hauteur.

Sur le mur d'enceinte Sud, les principaux désordres sont constitués par deux fissures anciennes qui ont fait l'objet de réparations et deux zones de rupture plus récentes ouvertes de 5 à 7 cm. Ces fissures montrent des ouvertures mais également des déformations perpendiculairement au plan du mur qui créent des décalages pouvant atteindre 10 à 15 cm.

L'éperon de renforcement, probablement construit dans les années 1960, est également fortement endommagé puisqu'il a déjà perdu une première fois son massif de fondation.

**Figure.12.** Ensemble de fissures des fortifications Sud. Cracks of the south fortifications.

La majorité des fissures dans le fort ont été colmatées, injectées et traitées avec un mortier naturel afin de préserver le cachet initial du fort.

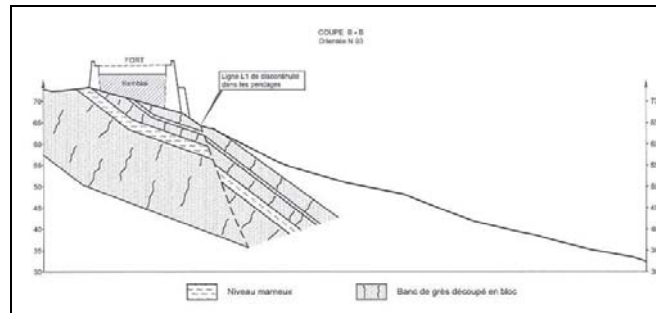
substratum rocheux. Une zone d'extraction de matériaux en pied de versant explique les déformations observées. L'extraction de matériaux est à l'origine de la réduction la butée de pied des dalles gréseuses formant la surface topographique du versant.

**Figure.13.** Coupe géologique et structurale Est-Ouest au droit de l'éperon Sud. Cross section EW under south part of the fort.

- rupture de l'assise de fondation du contrefort de renforcement de l'ouvrage par glissement d'un banc gréseux sur une « couche savon ». Un mécanisme de rupture régressive s'est développé depuis la base du versant vers le sommet ;
- rupture interne des maçonneries du fort qui font office de soutènement aux remblais de comblement.

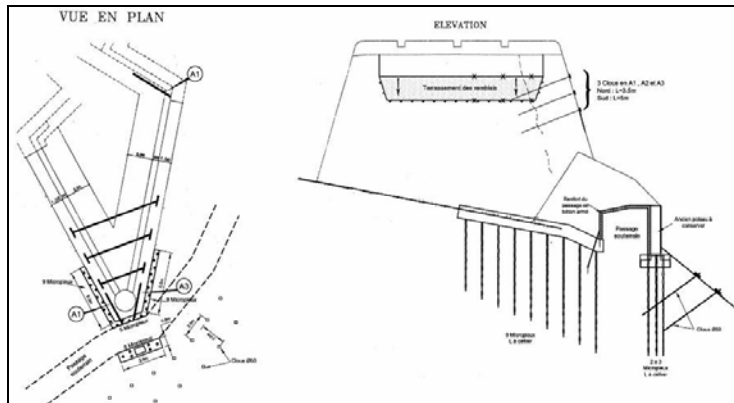
**Figure.14.** *Vue en plan et élévation du projet de travaux de confortement. Reinforcing works project.*

Renforcement des murs de fortification : L'analyse numérique a montré un défaut de stabilité des fortifications qui subissent des efforts de poussée trop importants au regard de leur géométrie. L'ouverture des fissures verticales dans les murs de fortification a permis un écartement relatif des deux murs et donc une

relaxation des contraintes de poussée aboutissant à un équilibre limite des ouvrages. La solution de confortement retenue consiste à réaliser des tirants reliant les murs Sud et Est, associées au terrassement d'une partie des remblais intérieurs. Cela confère à l'ouvrage un niveau de stabilité comparable à celui qu'il avait lors de sa construction.

Une série de clous passifs de 4 à 5 m de longueur sont implantés au niveau de l'éperon Sud de manière à le solidariser au reste des fortifications. Ils sont associés à un traitement de régénération de la maçonnerie par injection de coulis de ciment.

- renforcement de la base des fortifications maçonnées Sud et Est au moyen de longrines permettant le transfert des charges vers des micropieux ;
- reprise des fondations de l'éperon maçonné par longrine et micropieux et renforcement de l'ouvrage par une voûte en béton armée ;

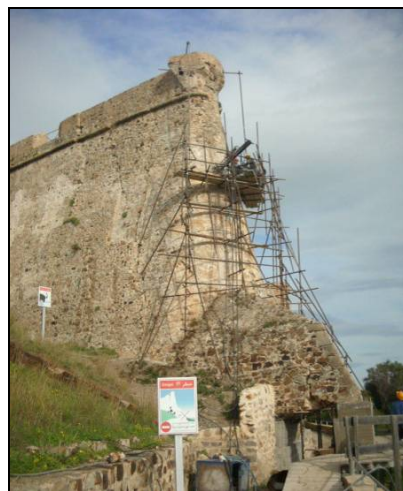
**Figure.15.** *Travaux de confortement des maçonneries par clouage. Nailing works.*

Des échafaudages de grande hauteur ont été utilisés, en particulier pour les travaux de clouage en hauteur sur les murs d'enceinte et pour la mise en place des croix de profilés en têtes des tirants intérieurs. De petites machines modulaires pour lesquelles seuls le mât et le distributeur, reliés à la centrale disposée en bas du fort, ont été utilisées sur les échafaudages. Pour leur sécurité, les ouvriers et techniciens étaient harnachés par des câbles sécurisés, afin de pallier tous risque d'accident.

Les travaux de forage ont été réalisés au marteau fond de trou à l'air, et ce afin d'éviter l'utilisation de fluides de forages, pouvant aggraver l'instabilité de l'ouvrage.
