VILLE DE PARIS : Travaux de confortement des piles du Pont d'Iéna par micropieux  
AUTEURS : Laurent SAUSSAC, Ingénieur Principal, GEOS Ingénieurs Conseils – Stéphane CURTIL,  
Directeur, GEOS Ingénieurs Conseils

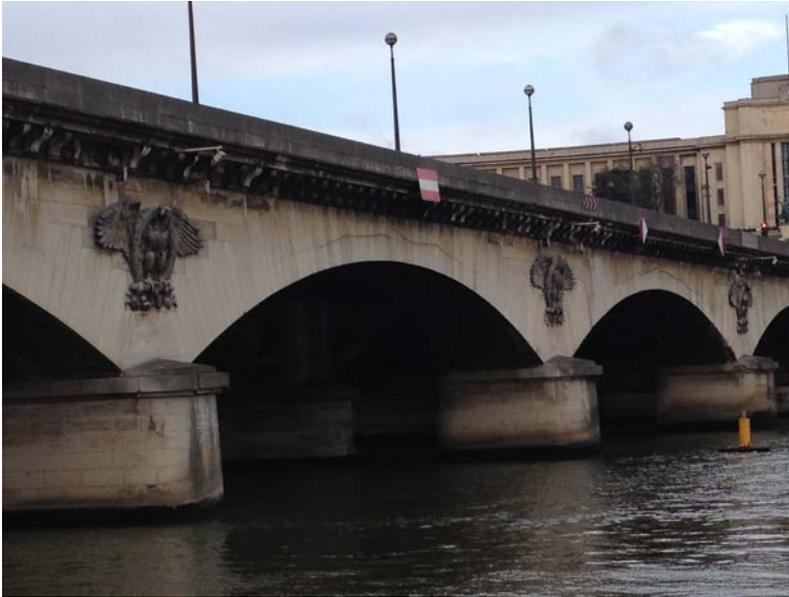
1- Vue du pont depuis la berge sud  
1- View of the bridge from the south bank

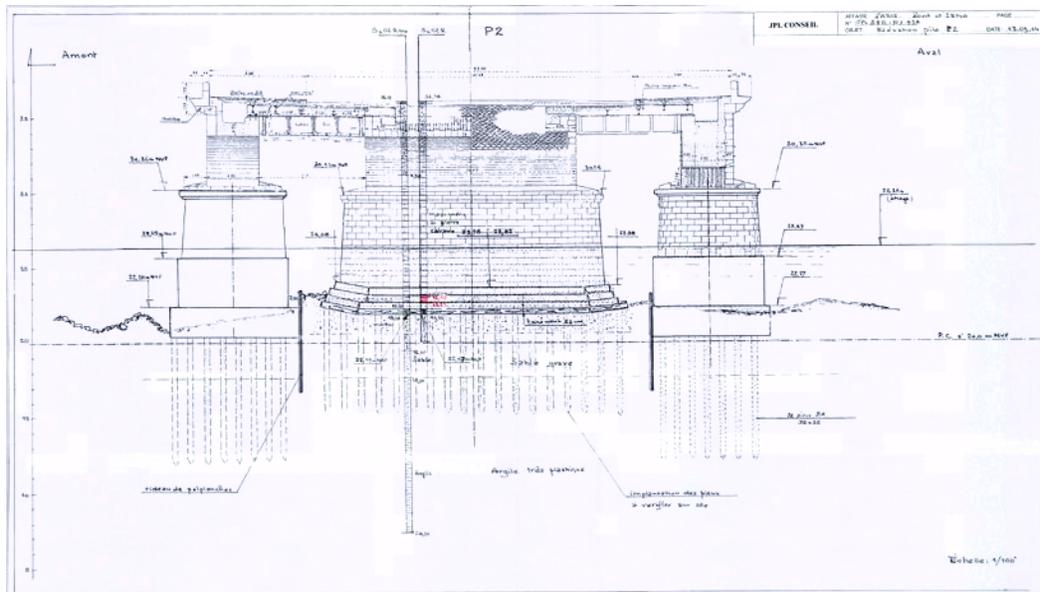
2- Document d'archive – élévation de la pile P2

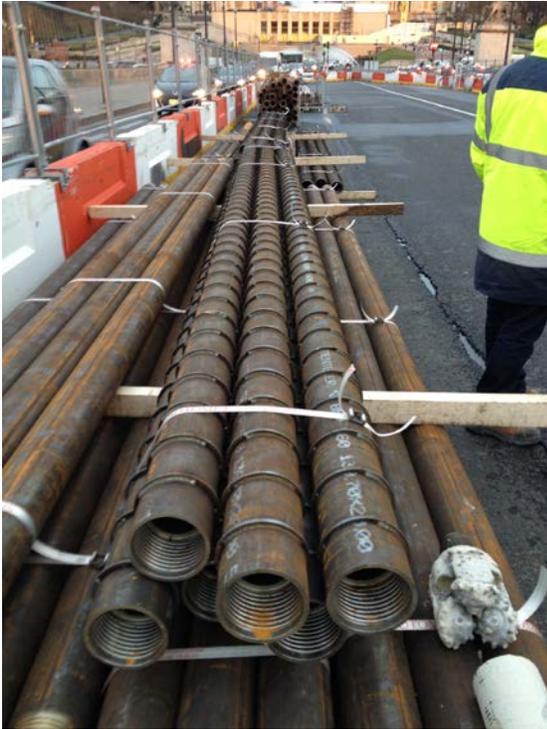
3- Tubes avec frettage dans la zone de scellement dans la maçonnerie des piles

La charge à la rupture unitaire recherchée par micropieux était de 325 tonnes ce qui a conduit à un dimensionnement de micropieux de type 3 de 46 m de longueur ancrés de 13 m dans les marnes raides avec un scellement dans la maçonnerie de la pile sur 12 m (tubes 139,7 mm et d'épaisseur 20 mm frettés par soudage de spires HA pour assurer de transfert de charge de l'ouvrage vers les micropieux et des micropieux vers le sol).

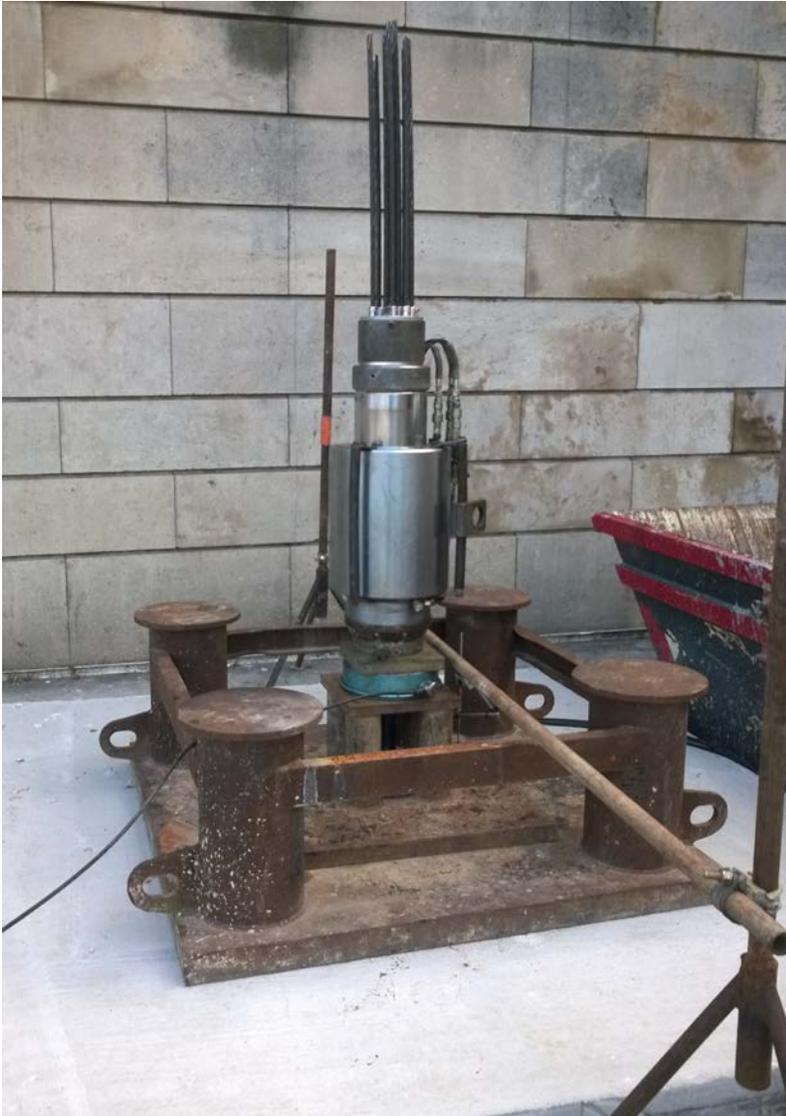
L'essai a été conduit jusqu'à la traction d'épreuve sans que le déplacement limite n'ait été atteint et sans apparition du fluage ce qui a permis de valider un  $q_s$  de 450 kPa qui confirme la valeur retenue dans les études de projet de 300 kPa.

4- Vérin mis en œuvre pour le micropieu d'essai

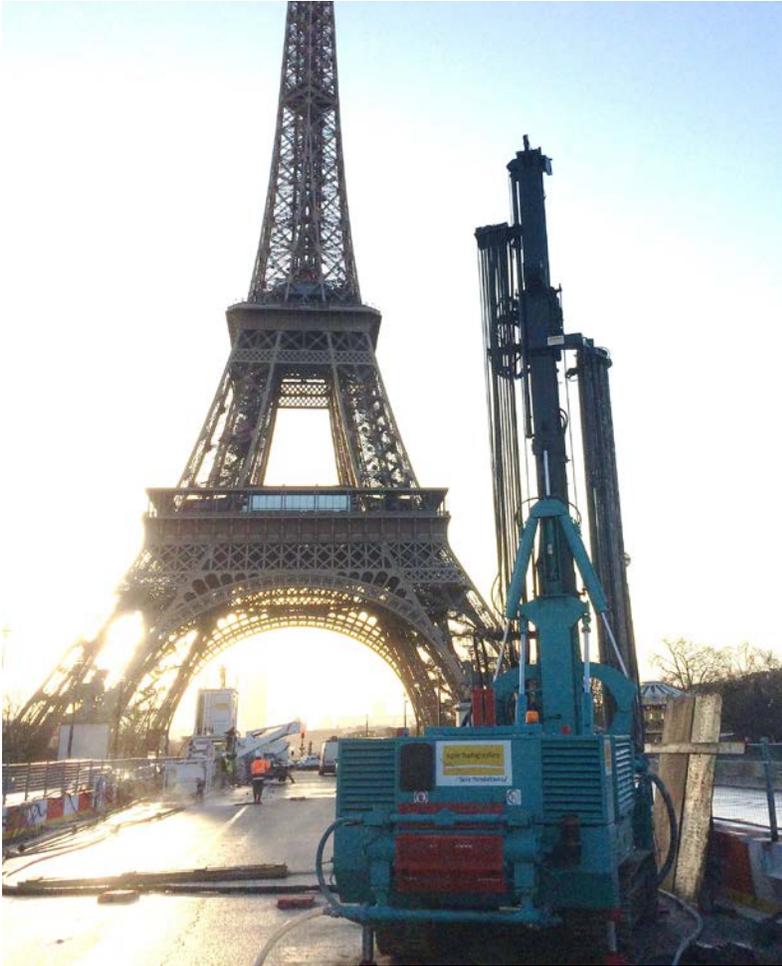
5- Opération de forage des micropieux

- Réalisation d'un avant trou de reconnaissance au tricône, à l'eau, en diamètre 90 mm avec enregistrement des paramètres de forage jusqu'au platelage bois situé sous les piles pour vérifier si l'implantation du micropieu est à l'aplomb ou non d'un pieu bois,
- Carottage au carottier, à l'eau, en 250 mm avec contrôle de verticalité jusqu'à la base du platelage bois,
- Forage dans le terrain, sous fluide de forage, au trilame perdu de diamètre 200 mm,
- Substitution du fluide forage par le coulis de scellement, mise en place de l'armature et injection de scellement. Pour l'exécution des micropieux de l'ouvrage, compte tenu de la hauteur importante de scellement, il a été prévu une injection type IGU renforcé en effectuant l'injection à l'obturateur simple en 5 passes remontantes de 6 ml environ.

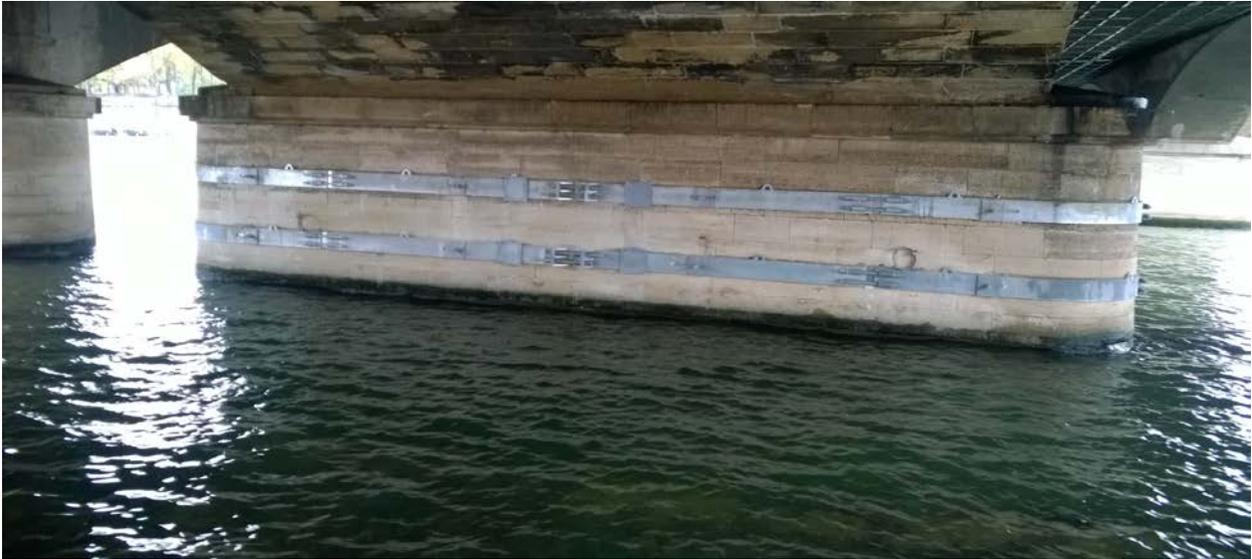
6- Cerclage des piles  
6- Strapping of the piles

Etant donné la sensibilité de l'ouvrage et préalablement à tous travaux de forage, un cerclage métallique des piles sur trois niveaux avec barres d'ancrage horizontales a été mise en œuvre. La position des pieux bois d'origine de chaque appui a été relevée par des reconnaissances subaquatiques.

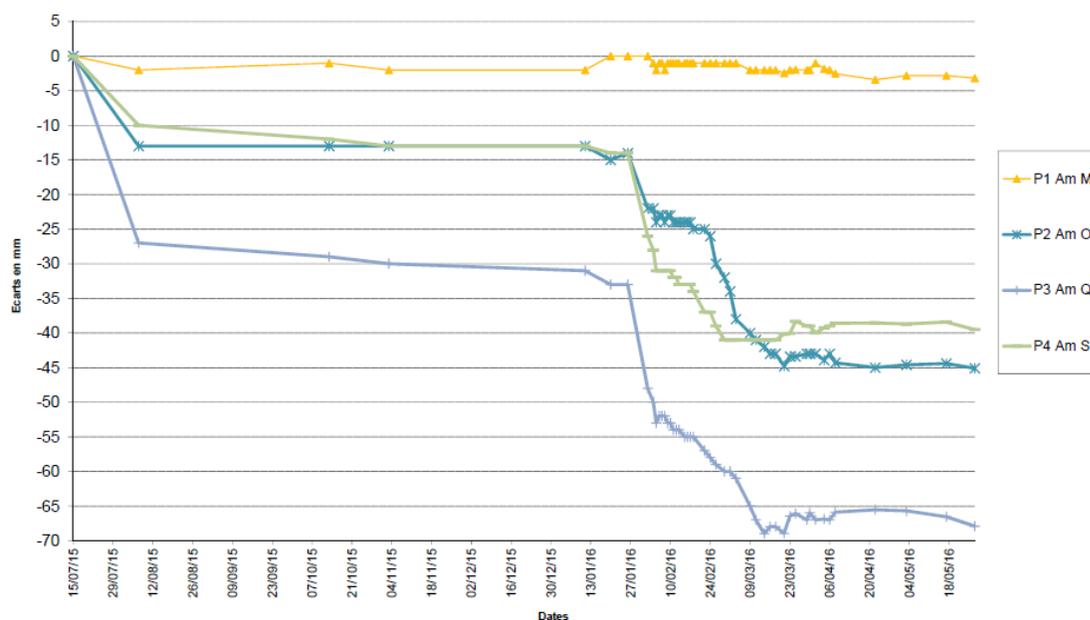
Les travaux de carottage des piles n'ont pas eu de conséquences sur le comportement de l'ouvrage (pas de mouvement significatif). Par contre les premiers forages dans le terrain ont conduit à des pertes importantes de fluide de forage au niveau de l'interface platelage bois/terrain à la base des piles qui se sont traduites par une forte accélération des vitesses de tassements des appuis : en une semaine 8 à 9 mm au niveau de P2, 14 à 15 mm au niveau de P3 et 12 à 13 mm au niveau de P4. Le fluide de forage, en charge jusqu'au niveau du tablier du pont, soit plus de 10 m au dessus du niveau de la Seine, a provoqué un effet de chasse sur le mortier de pose altéré et sur les terrains sableux sous la base de la pile. Ce phénomène de perte de capacité portante sous la base des piles, conjugué avec les pertes de frottement latéral des pieux bois suite au remaniement des argiles au cours du forage est à l'origine des tassements importants mesurés (25 à 30 mm) qui se sont poursuivis jusqu'à la mise en œuvre et au scellement des armatures des micropieux.

## 7- Suivi topographique du déplacement vertical des piles 7 - Topographic tracking of vertical stack displacement

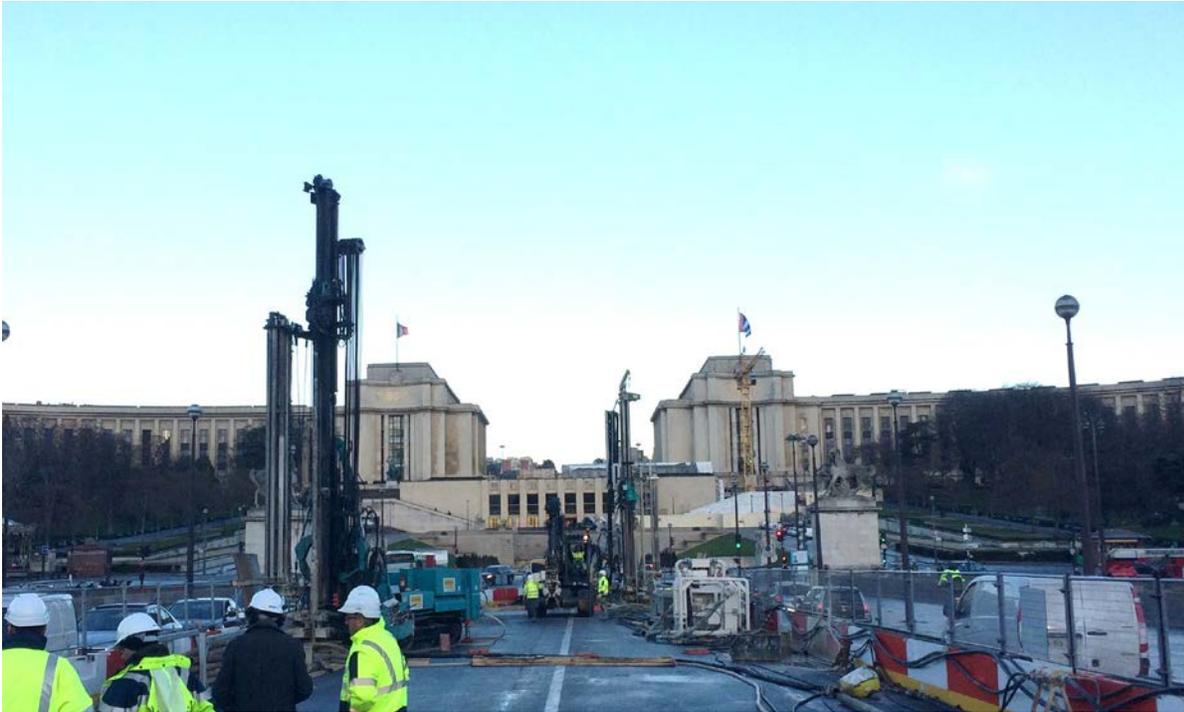
8- Mobilisation de deux ateliers de forage suite aux pertes de fluide de forage

Lorsque des pertes significative étaient constatées au forage, celui-ci était alors arrêté de manière à procéder à une injection de comblement au moyen d'un coulis ciment-bentonite chargé au sablon, mis en œuvre gravitairement depuis la base de l'outil de forage avec pour objectif de combler les vides et consolider les terrains décomprimés à l'interface platelage entre le platelage bois de fondation et les terrains. L'injection est stoppée lorsqu'une résurgence au niveau de la chaussée est constatée ou lorsque le volume de coulis injecté par le train de tige atteint 1 m<sup>3</sup>. En absence de résurgence, l'opération est renouvelée. Si le volume total de 2 m<sup>3</sup> est atteint sans résurgence, un adjuvant silicaté est alors ajouté au coulis pour accélérer la prise. Au final ces opérations de traitement préalables a conduit à la mise en œuvre de plus de 100 m<sup>3</sup> de coulis-sablon pour les trois piles confortées.
