# RETOUR D'EXPERIENCE SUR LE CONFORTEMENT D'ANOMALIES KARSTIQUES PAR JET GROUTING : VIADUC DE L'AUSTREBERTHE (A150)

AUTEURS : STEPHANE CURTIL, DIRECTEUR, GEOS INGENIEURS CONSEILS – ARNAUD JUIGNET, INGENIEUR, GEOS INGENIEURS CONSEILS – ALAIN SALEH, CONDUCTEUR DE TRAVAUX PRINCIPAL, SEFI-INTRAFOR, PASCAL GOUZENNE, DIRECTEUR DE TRAVAUX, RAZEL-BEC

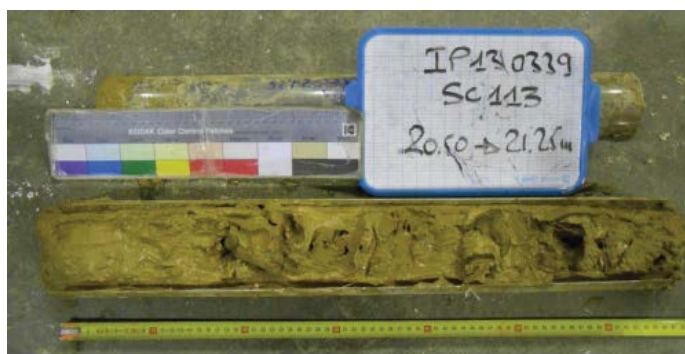
Ces sondages complémentaires (forages de type destructif) ont mis en évidence la présence d'une anomalie dans la craie au niveau de la pile P1. L'examen des enregistrements des paramètres de forage et de leurs variations (augmentation de la vitesse d'avance et de la pression de retenue de l'outil, diminution de la pression d'injection et du couple de rotation) ont en effet permis d'identifier une zone fortement décomprimée, ne correspondant cependant pas à un vide franc (figure n°3). Ces observations ont été confirmées par des essais pressiométriques et par un sondage carotté (figure n° 4) qui a montré la présence, au sein de la craie, d'un matériau de remplissage silteux à limoneux contenant des débris de silex.

L'anomalie a été localisée environ 2 m sous la base des fondations de la pile (pieux de 14,5 m de longueur) sur une épaisseur comprise entre 0,5 m et 2 m.

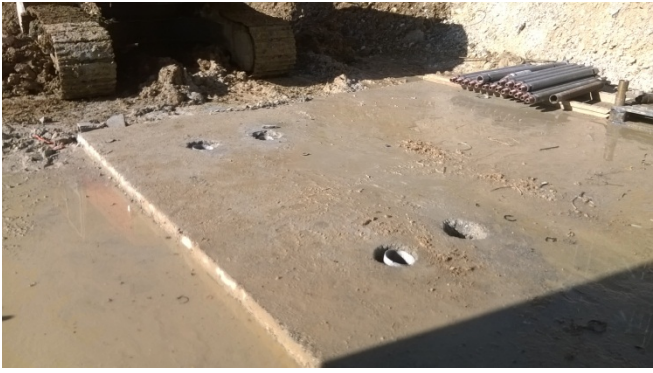
Afin que les colonnes soient positionnées sous les pointes des pieux, les travaux doivent commencer par une phase de forages, inclinés entre 5 et 8°, de part et d'autre de la pile (figure n° 5). Dans un premier temps, les forages sont descendus jusqu'à 17 m de profondeur (base des pieux) en diamètre Ø 200 et équipés de tubes PVC Ø 160, scellés par un coulis de gaine, pour faciliter la remontée des spoils et donc le contrôle en continu de la qualité de l'exécution de l'ouvrage

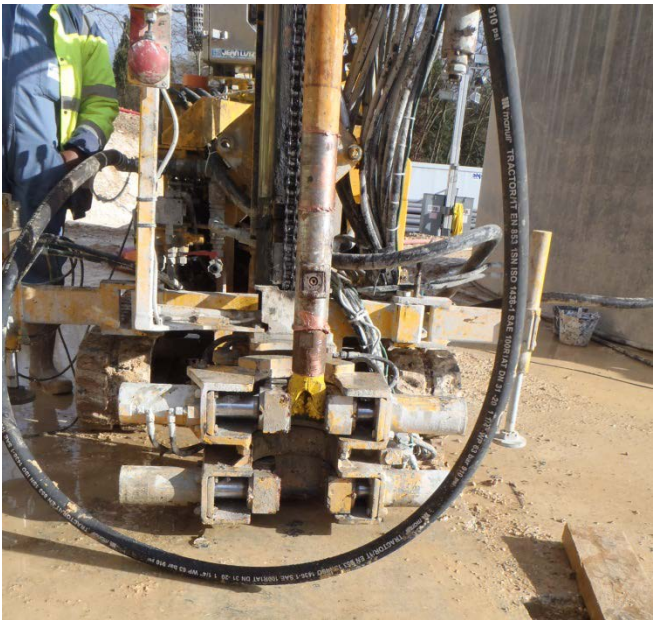
Enfin, le Jet Grouting est réalisé depuis le bas de la colonne vers le haut. Le moniteur de Jet (pièce tubulaire placée à l'extrémité des tiges de forage et comportant les buses d'injection – figure n° 6) est descendu dans le forage, à la base de la zone à injecter. L'injection se fait en remontant pas à pas, avec un temps de station à chacun d'eux de manière à garantir le diamètre finale des colonnes.

6 : tête de forage et de Jet grouting (© GEOS)

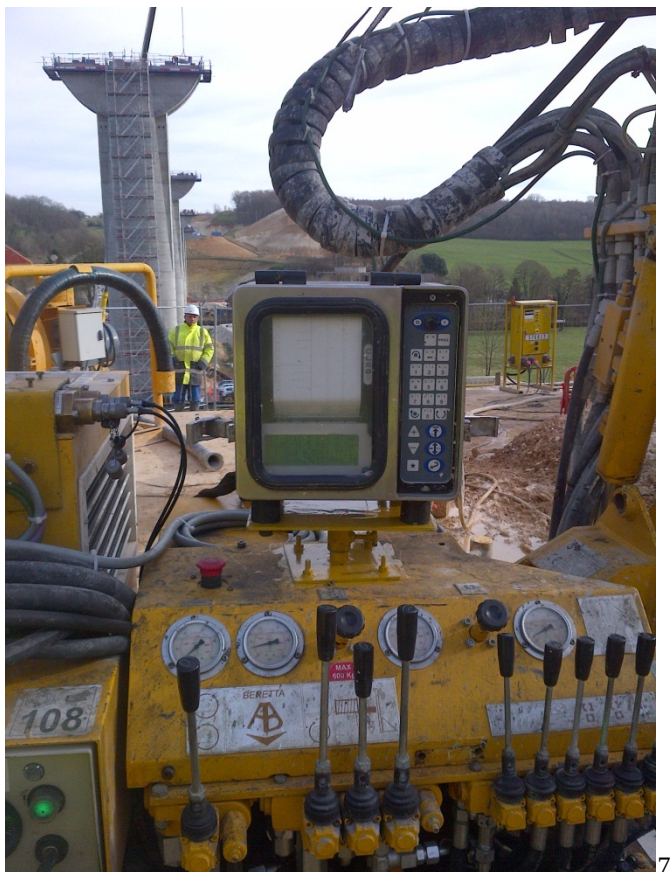
Le processus d'exécution de la colonne est piloté automatiquement : le réglage des différents paramètres (débits de coulis et pressions des fluides, pas de remontée, temps de station, vitesse de rotation) se fait au moyen d'une unité de contrôle (figure n° 7) selon un protocole qui a préalablement été validé par la réalisation d'une colonne d'essai sur le même site.

7 : enregistreur de paramètres de forage / unité de contrôle du Jet Grouting (© GEOS)

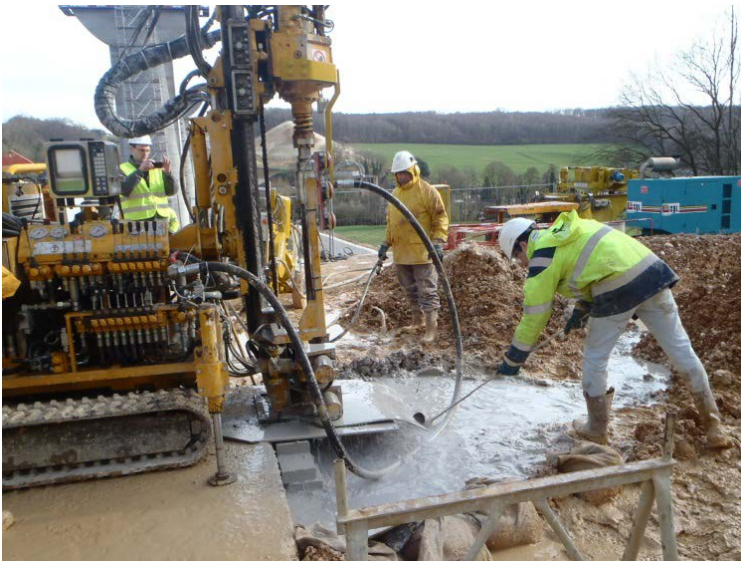
Les contrôles sur le coulis et les spoils consistent en des essais de compression à 7, 14 et 28 jours sur des échantillons prélevés en sortie de centrale pour le coulis (figure n° 8) et lors du Jet Grouting pour les spoils. Des mesures de densité (figure n° 9) sont également effectuées sur le coulis et les spoils (figure n° 10).

10 : prélèvement de spoils pour essais (© GEOS)

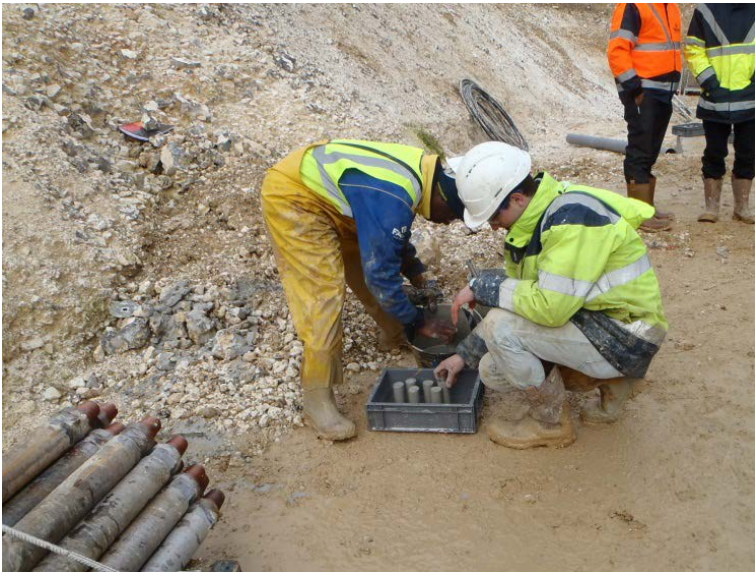
8 : préparation d'éprouvette pour essais d'écrasement (© GEOS)

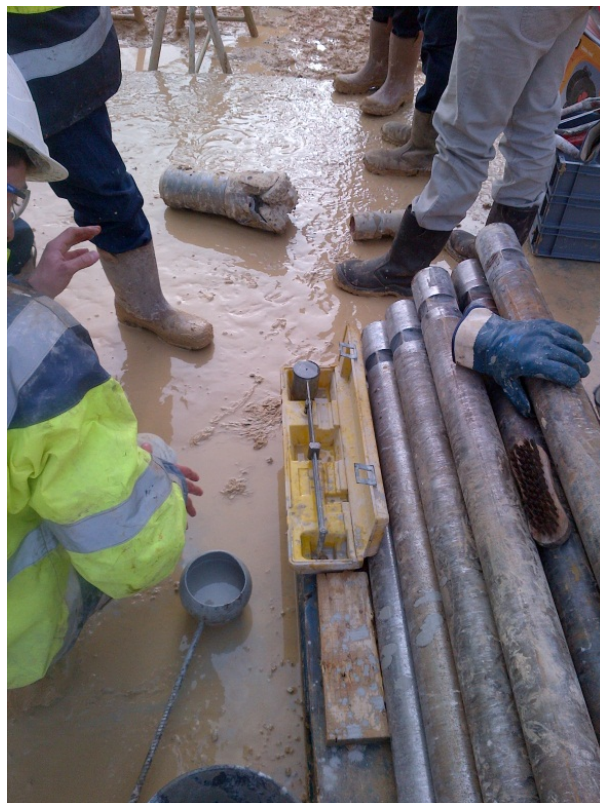
9 : mesure de la densité des spoils (© GEOS)

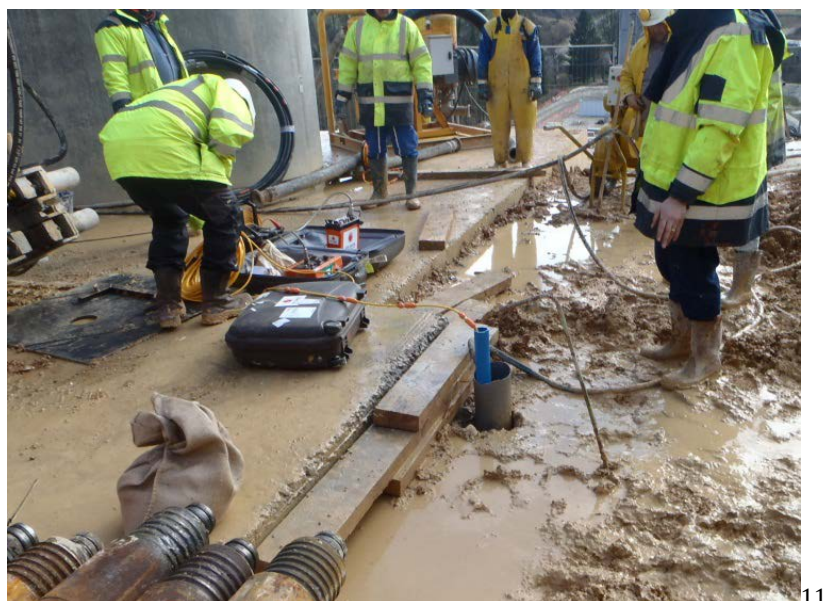
Après exécution, le diamètre de la colonne est contrôlé par la méthode du cylindre électrique. L'entreprise SOLDATA est en charge de cette prestation. Cette méthode permet de déterminer le diamètre d'une colonne de Jet Grouting avec une précision de l'ordre de 10 % en utilisant la différence de résistivité entre les matériaux constitutifs de la colonne et le sol (figure n° 11).

11 : mesure de résistivité (© GEOS)

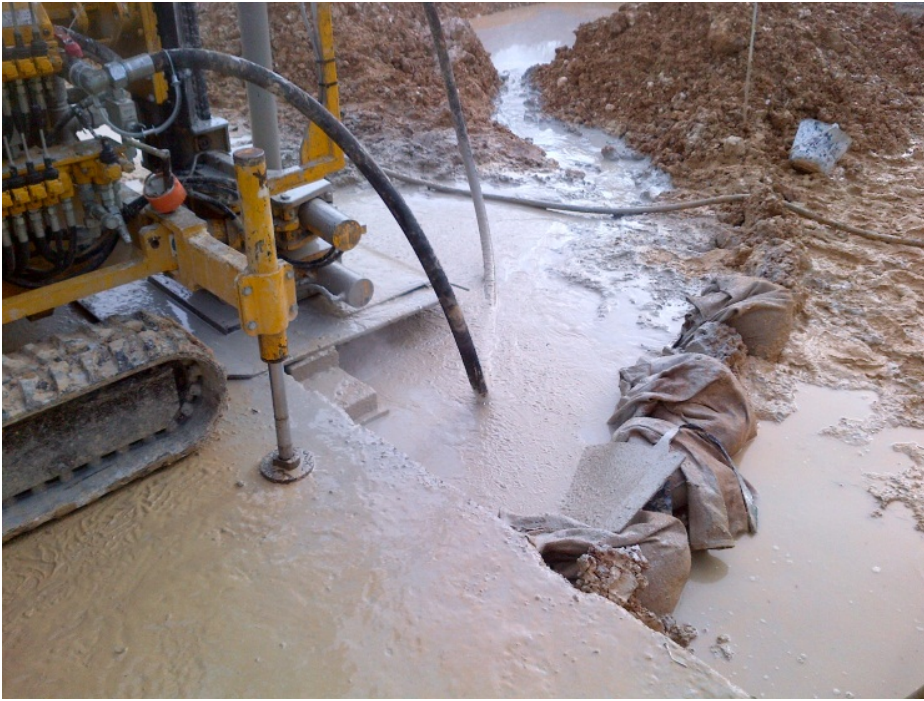
Les résultats du plot d'essai ont permis de valider les paramètres d'exécution proposés. L'objectif de résistance à la compression de 5 MPa a été atteint sur les spoils dès 7 jours (résistance obtenue à 28 jours supérieure à 20 MPa). La densité des spoils a augmenté de façon significative au niveau de l'anomalie : valeurs mesurées supérieures à 1,6 (densité du coulis : 1,5), ce qui montre que le mélange sol-ciment s'est effectivement fait. Ce mélange était d'ailleurs aisément visualisable (spoils plus épais – figure n° 13)). Enfin, la mesure de cylindre électrique a montré que le diamètre de la colonne atteint 1,2 m au niveau de l'anomalie.

13 : remontées des spoils épaissis (© GEOS)

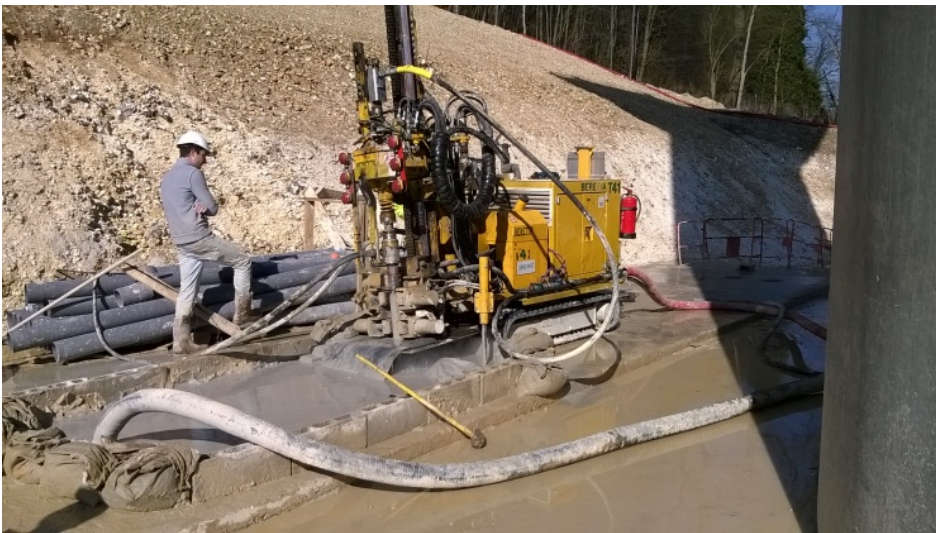
Le succès du plot d'essai a validé les différents paramètres utilisés et les travaux de confortement ont alors été lancés. Le chantier s'est déroulé suivant le phasage présenté plus haut (figure n° 4) avec tout d'abord la phase de forages (équipement et reconnaissance - figure n°14). Les paramètres de forage ont été analysés par SEFI INTRAFOR et GEOS pour déterminer les cotes définitives de réalisation des colonnes de Jet Grouting. Selon les données d'enregistrement de forages, il a été décidé de modifier la hauteur des colonnes qui a été portée à 4,5 m avec un positionnement en altitude homogène afin d'assurer un traitement complet de l'anomalie et un fonctionnement mécanique efficace du confortement du massif.

14 : Jet Grouting (© GEOS)

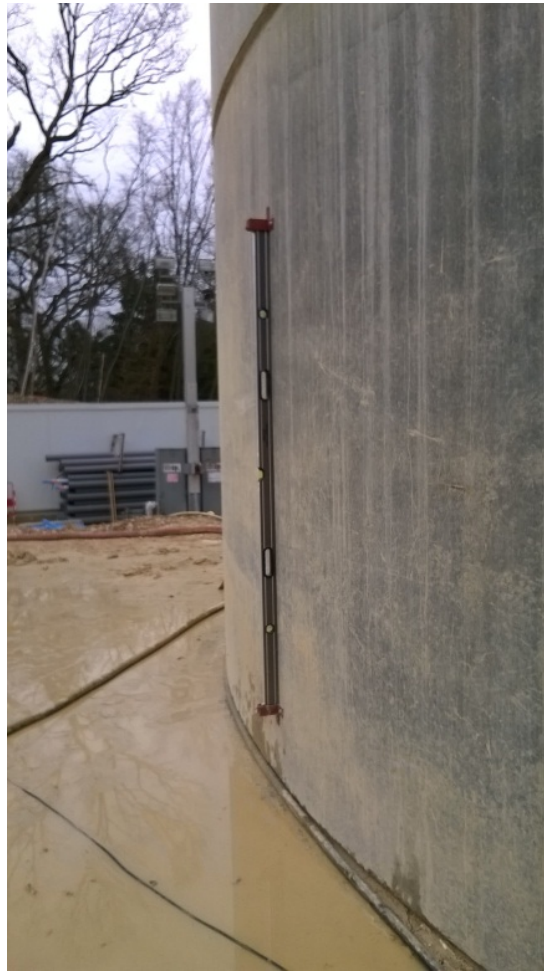
En complément, un contrôle topographique régulier de la pile (figure n° 15) a été mené par le groupement de constructeur, afin de détecter d'éventuels tassements ou déformations induits par les travaux de jet Grouting. Cette mesure a été doublée avec la

mise en place de dispositifs de contrôle visuel immédiat (niveaux et pendules) pour permettre à l'entreprise un contrôle continu des éventuels déplacements.

15 : niveau pour contrôle visuel immédiat (© GEOS)

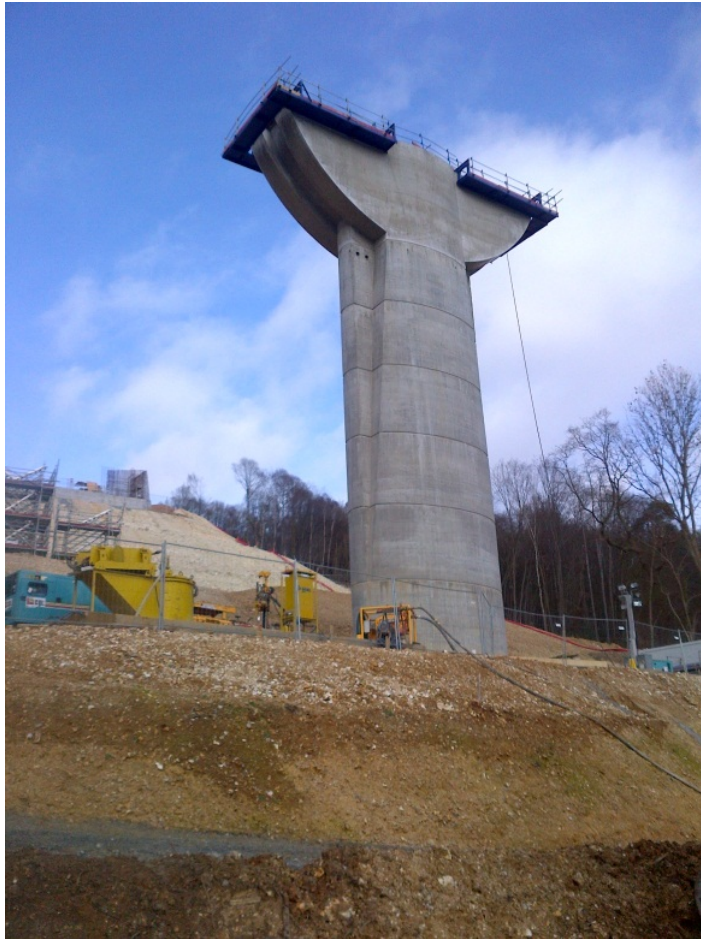
16

Les résultats de l'ensemble des essais de contrôle ont tous été satisfaisants vis-à-vis des seuils requis. Les travaux engagés ont donc bien permis de conforter les fondations de la pile P1 du viaduc (figure n° 16) vis-à-vis de la problématique posée par la présence d'une anomalie karstique sous la base des pieux. La technique du Jet Grouting s'est montrée très bien adaptée au contexte géologique et aux contraintes techniques.
