DES FONDATIONS PAR PIEUX BATTUS DE LONGUEUR EXCEPTIONNELLE POUR LE VIADUC DU WOMEY À COTONOU AU BÉNIN

AUTEURS : BENEDIKT STÜTZL, INGÉNIEUR, GEOS - STÉPHANE CURTIL, DIRECTEUR GÉNÉRAL, GEOS - ÉRIC BARAIZE, DIRECTEUR TECHNIQUE, SOGEA SATOM - SOSTHÈNE BOKO, DIRECTEUR TRAVAUX, SOGEA SATOM

LE VIADUC SUR LE WOMEY, SITUÉ À PROXIMITÉ DE COTONOU AU BENIN, BAPTISÉ " PONT DE L'ALLIANCE ", FACILITE LA CONTINUITÉ DES CIRCULATIONS ET DES ÉCHANGES ENTRE LES POPULATIONS DE COCOTOMEY, WOMEY ET SES ENVIRONS. LES RECONNAISSANCES GÉOTECHNIQUES, LA CONCEPTION ET LA RÉALISATION DU VIADUC ET DE SES FONDATIONS RÉPONDENT À UN CONTEXTE GÉOTECHNIQUE DÉLICAT CARACTÉRISÉ PAR UNE GÉOLOGIE HÉTÉROGÈNE AVEC DES FONDATIONS EXCEPTIONNELLES : DES PIEUX BATTUS DE PLUS DE 80 m.

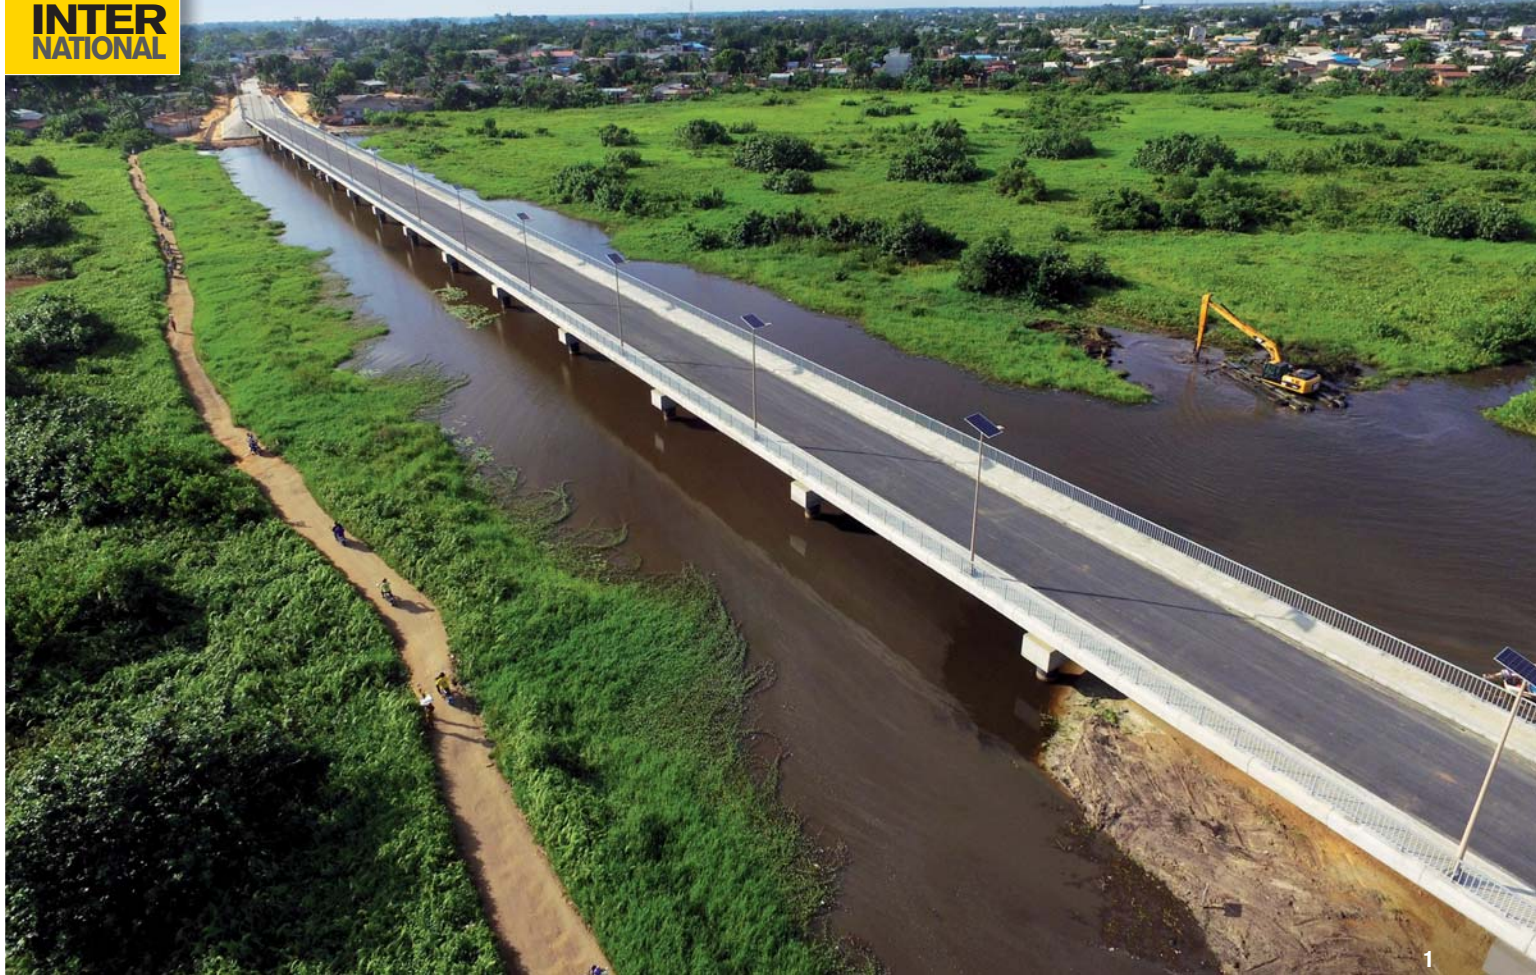
1
© SOGEA-SATOM

1- Vue aérienne du pont.

1- Aerial view of the bridge.

Le viaduc a une longueur de 326,60 m avec ses voies d'accès de 161 m côté Sud et de 121 m côté Nord (figure 1). Cet ouvrage, constitué de 17 travées, se décompose comme suit :

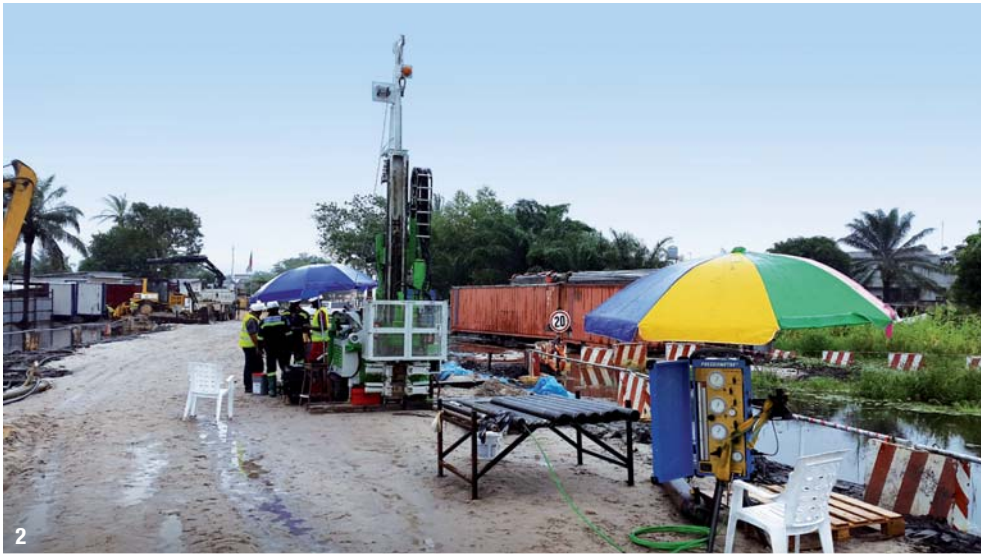
© GEOS
2

2- Forage pour sondage pressiométrique en cours.

2- Drilling underway for pressure-meter test.

Ces adaptations ont été associées à la mobilisation de moyens nautiques pour pouvoir réaliser la majeure partie des sondages situés dans la lagune (figures 2, 3 et 4).

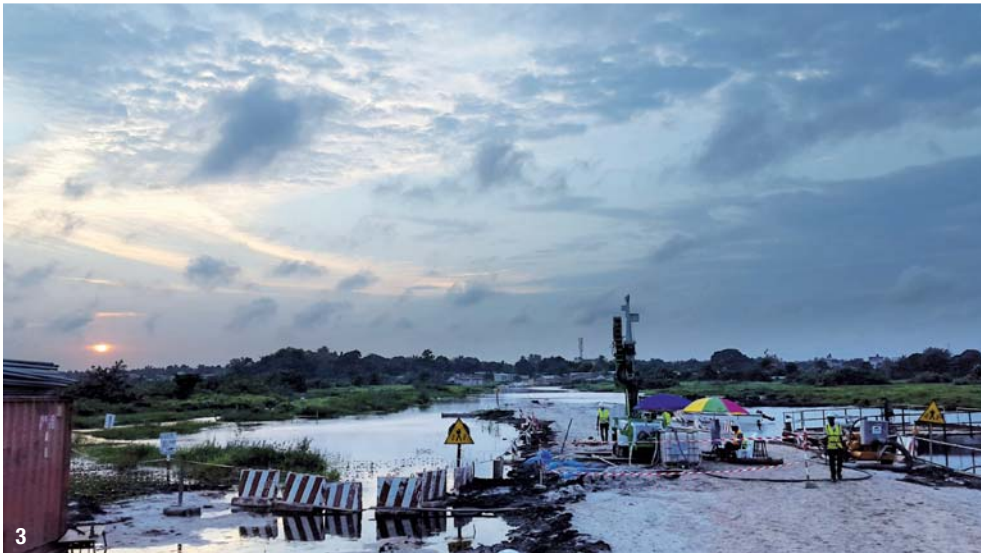
© GEOS
3

3- Essai pressiométrique en fin de journée.

3- Pressure-meter test at the end of the day.

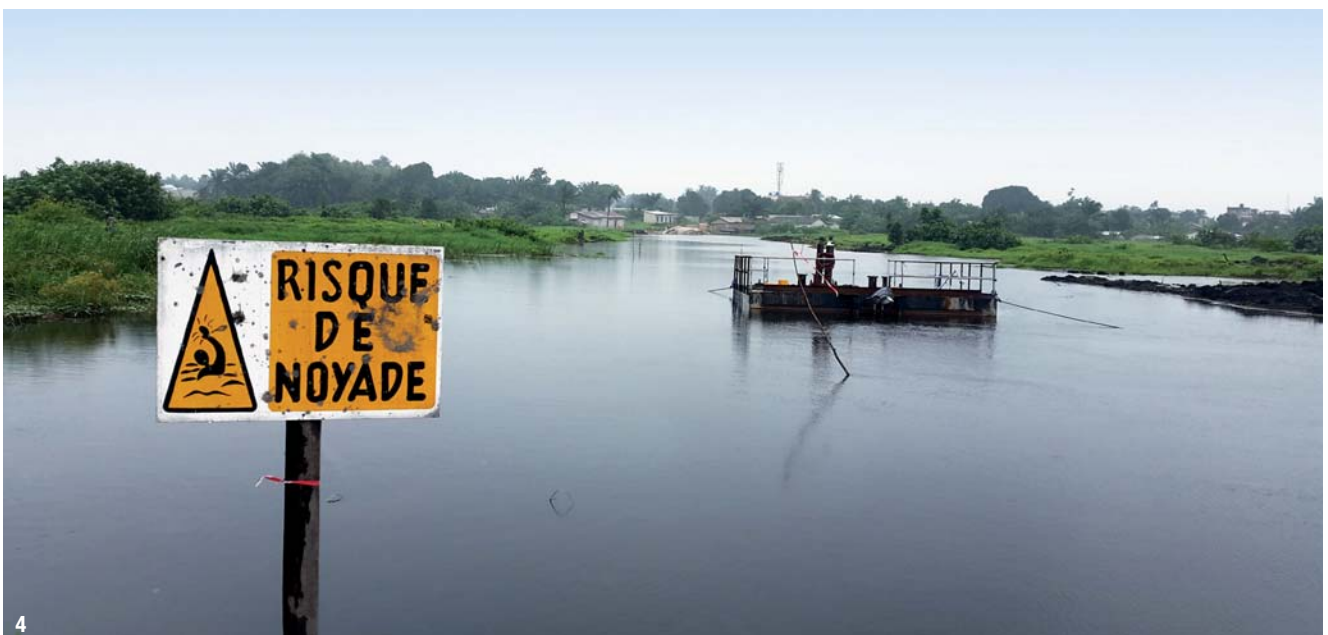
© GEOS
4

4- Barge en attente pour réalisation des sondages dans la lagune.

4- Barge waiting to perform sounding in the lagoon.

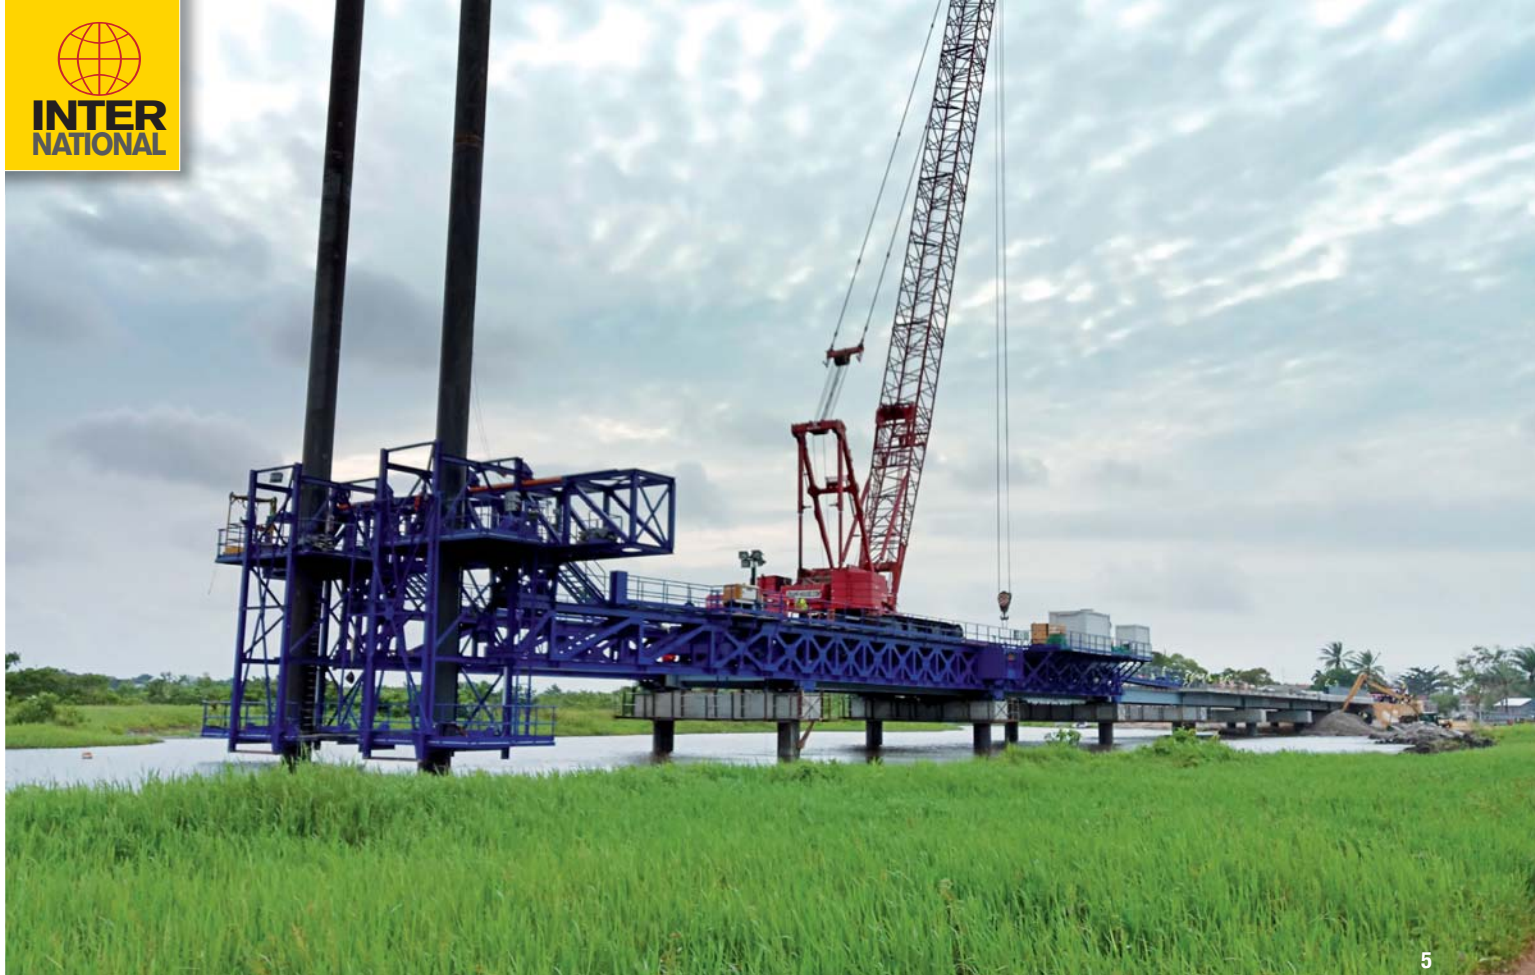
5

5- Vue du lanceur guide de battage depuis piste traversant la lagune.

5- View of the pile-driving guide launcher from the track crossing the lagoon.

La culée et les piles de l'ouvrage sont fondées systématiquement sur deux pieux battus en acier, ouverts à leur base, de diamètre 1,03 m. Le dimensionnement a été réalisé selon la norme française d'application de l'Eurocode 7 NF P 94-262. La longueur des pieux a été déterminée de façon à pouvoir prendre en compte la résistance de pointe grâce à la formation d'un bouchon à l'intérieur du tube (figure 5).

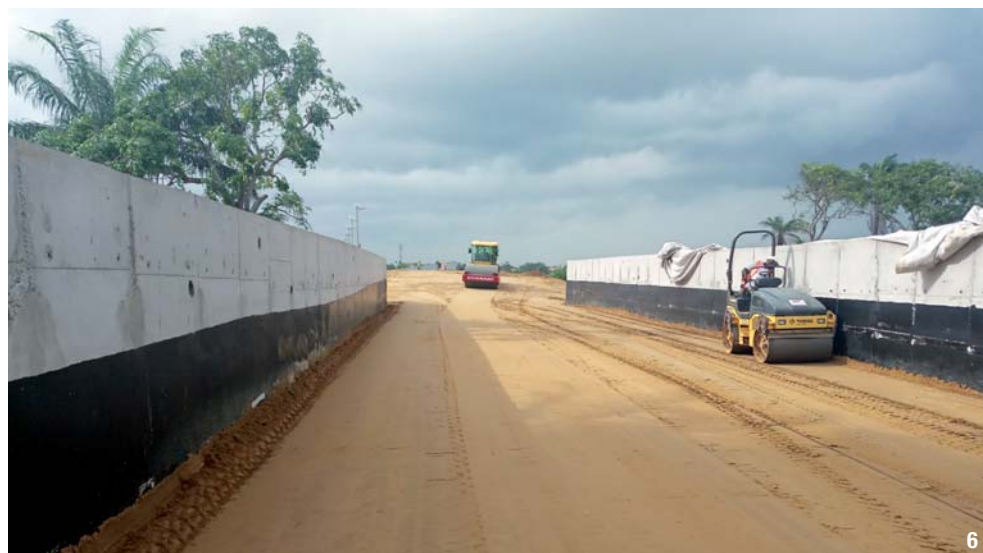
6

6- Compactage des remblais mis en place par couches.

6- Compaction of backfills placed in layers.

Les deux rampes d'accès Nord et Sud traversent par endroit des agglomérations. Elles ont donc nécessité la réalisation de murs de soutènement pour contenir leur remblai et de protection en perrés maçonnés. Le revêtement a été assuré par des pavés Trief de 11 cm d'épaisseur avec des aménagements pour assurer le drainage des eaux de la chaussée. Pour stabiliser, la couche superficielle de sol, elle a été traitée au liant hydraulique sol-ciment (figure 6).

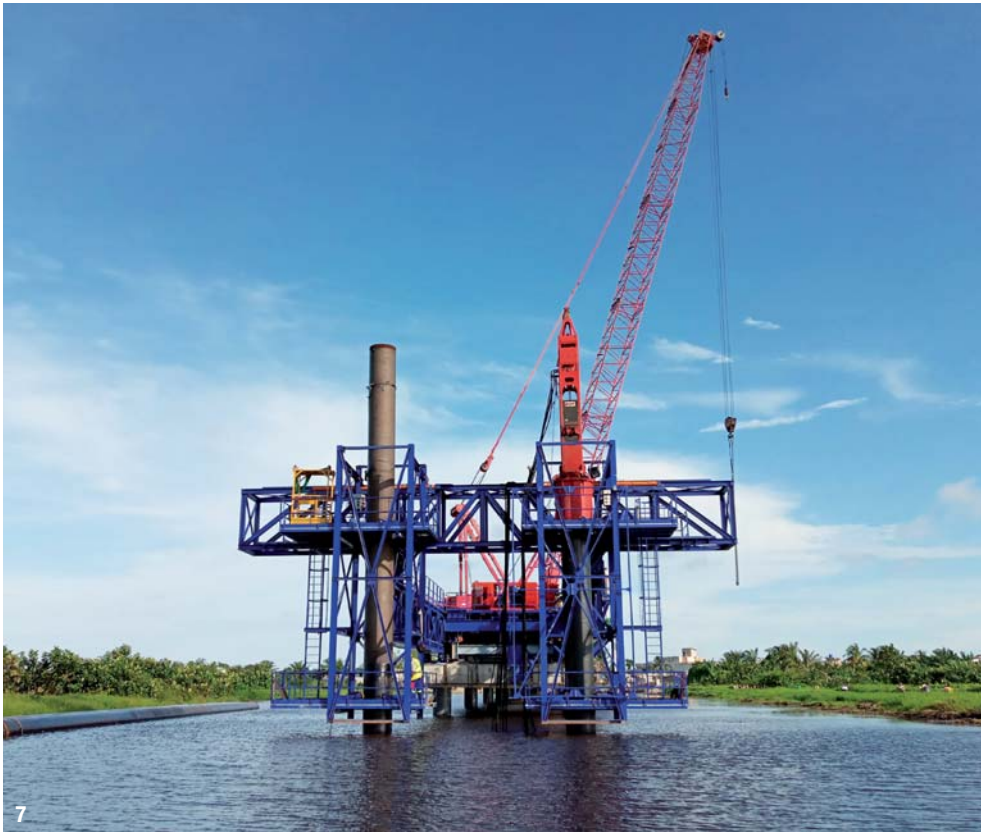
7- Marteau en place pour le battage de pieux.

7- Hammer in place for pile driving.

Les opérations ci-dessus énumérées ont été reprises dans le même ordre pour tous les appuis. Il est à noter que la durée d'un cycle était en moyenne d'une semaine (figures 7 à 12).

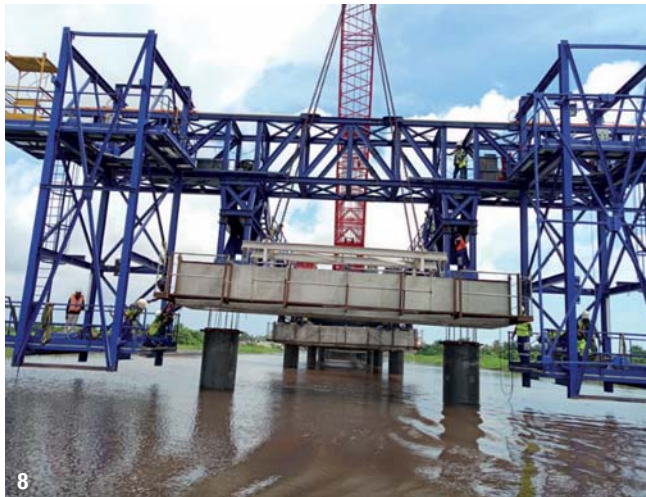
8
© SOGEA-SATOM

8- Grutage et pose de la coque de chevêtre.

8- Craning and placing of the pier cap shell.

Au nombre de 16 unités, les coques des chevêtres ont été conçues pour servir de coffrage perdu pour les chevêtres. D'un poids total de 16 t, le déstockage et le rangement de ces coques était assuré par une grue mobile A600 Terex et leur acheminement au moyen d'un camion-plateau. Le camion-plateau avait la capacité d'acheminer une unité de coque par voyage.

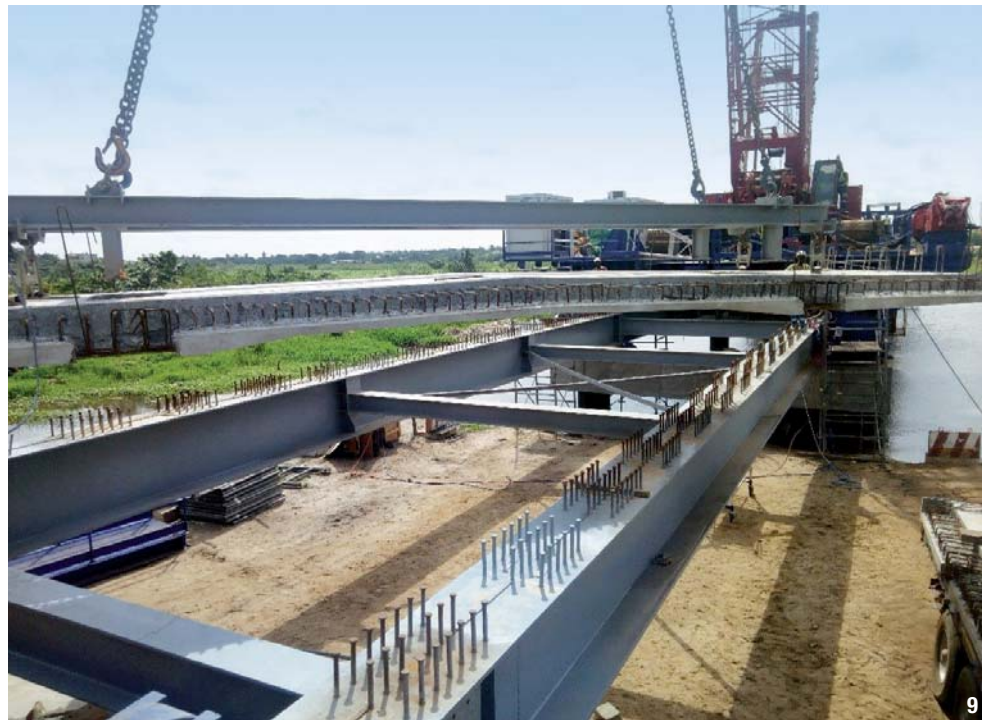
9 © SOGEA-SATOM

9- Grutage et pose de la dalle sur la poutre-échelle à l'arrière du lanceur-guide de battage (LGBT).

9- Craning and placing of the slab on the Vierendeel truss at the rear of the pile-driving-guide launcher.

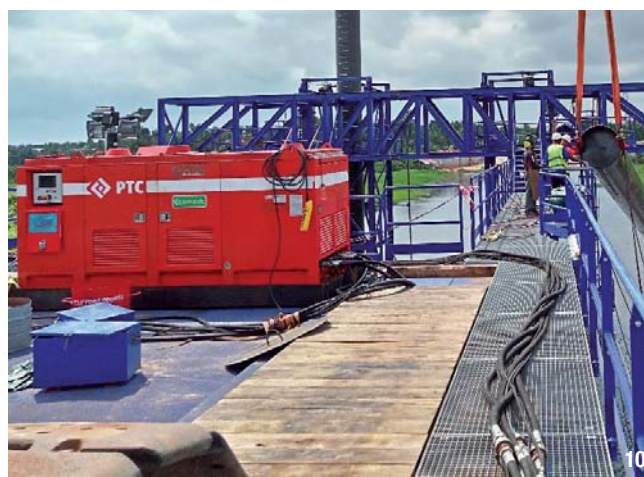
10 © SOGEA-SATOM

10- Manutention et mise en fiche des pieux de l'appui suivant.

10- Handling and setting of piles for the following support.

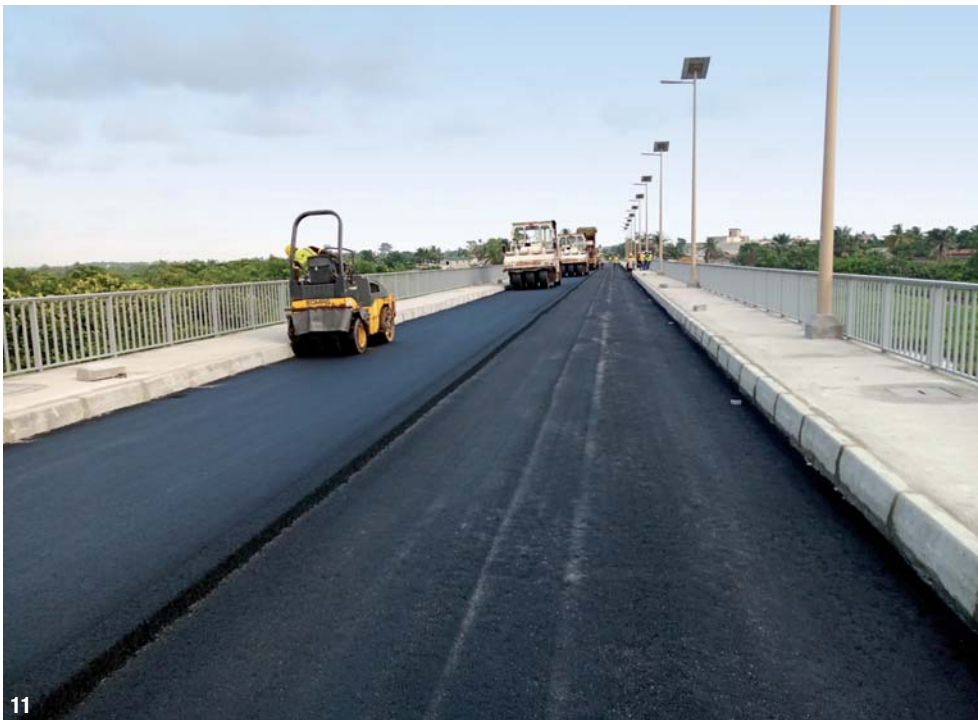
© SOGEA-SATCOM
11

11- Compactage de l'enrobé.
12- Vue de l'ouvrage depuis la lagune.

11- Asphalt compaction.
12- View of the bridge from the lagoon.
